# L'ascension du Saint-Roch

## Un cas de lévitation bleausarde

par Oleg Sokolsky

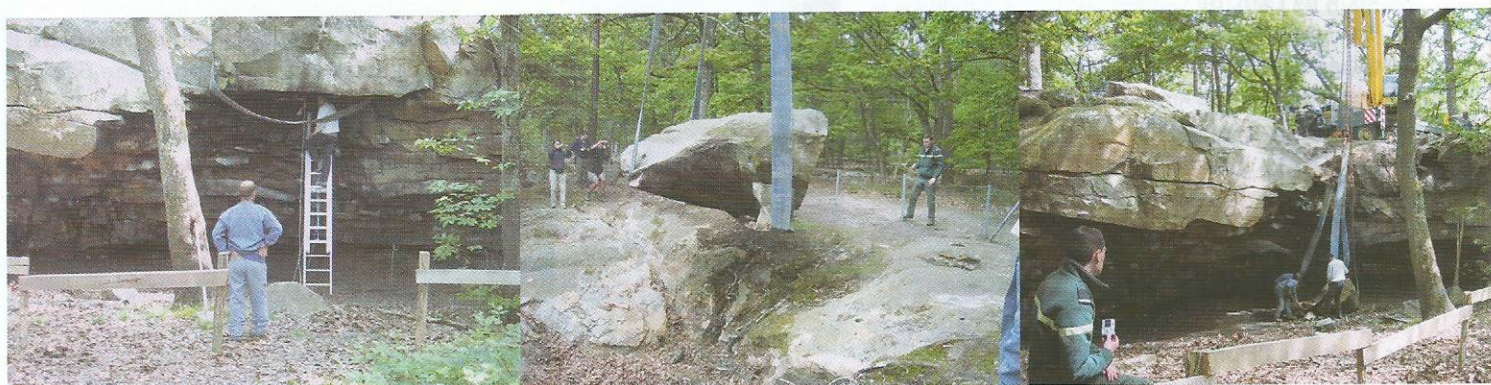
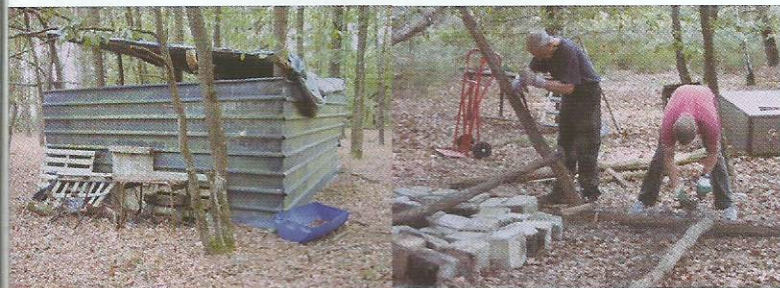
Réalisée en septembre 2008, cette intervention a confirmé la continuité de la diaclase. Elle a aussi révélé la situation très proche de l'instable et pour le moins inquiétante d'un gros bloc surplombant déjà identifié dans le rapport de l'expert (\*) mais que l'on n'imaginait pas aussi indépendant du reste de la platière. Situé juste au dessus du trajet de passage des promeneurs, et surtout de la zone de repos des grimpeurs, haut lieu de longues parlottes bleusardes (probabilité d'impact humain très augmentée), de l'avis majoritaire de la Commission, il représentait un danger potentiel pour les visiteurs. On ne pouvait le laisser tel quel, en place, sans rien faire.

(\*) Si un coté du bloc reposait sur un pan incliné en grès bien adhérent, l'autre extrémité, complètement surplombante n'adhérait à la face verticale de la platière que par l'intermédiaire de quelques petits rogatons de grès coincés dans une fissure. L'angle d'incidence de l'effort tendait à éjecter le Saint-Roch de sa position actuelle. Un coup de gel important pouvait être fatal à l'ensemble.

Proposée par le Cosiroc et soutenue par les Amis de la forêt de Fontainebleau (AFF), la solution choisie après une étude approfondie de l'ensemble de la zone concernée, a été le soulèvement du bloc par une grue

La mise en place de la grue et de son lest de 20 tonnes, l'ascension (lévitation tout juste un peu soutenue) du Saint-Roch et sa dépose sur la platière, avec une rotation de 180°, ont eu lieu le 4 mai 2009. Effectuée grâce aux moyens financiers de l'ONF (que nous remercions) toute l'opération s'est déroulée sans incident notable, à part la boucle d'une des sangles de levage qui refusait obstinément de se glisser sous le bloc, problème vite résolu par les spécialistes présents. Il aurait pu y en avoir un autre, l'effort total nécessaire à l'arrachement (23 tonnes), était à 2 tonnes de la capacité maximale de la grue dans la configuration choisie. Les barres à mine étaient prêtes pour secouer un peu les 16,5 tonnes du Saint récalcitrant... et de poids!.
